MH 102 - ANALYSE DE L'ETAT ACTUEL

TOUR DU BOST

RESTAURATION DU NIVEAU V (3ème étage)

JUIN 2016

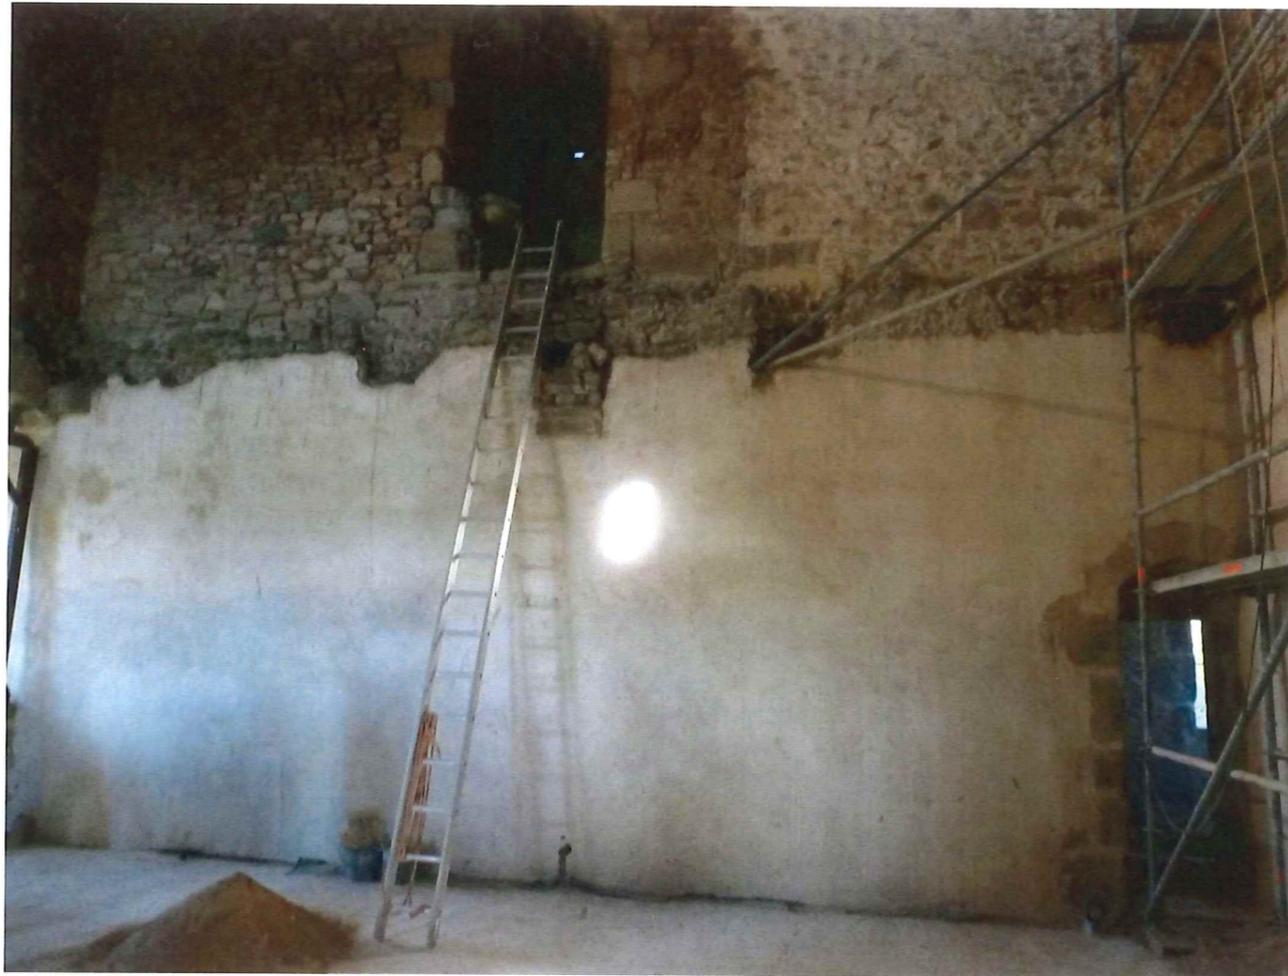
Elévation ouest

La porte d'accès depuis la coursive est située dans l'angle nord-est. L'empochement de la poutre centrale avec consoles en légère saillie, est entouré par deux autres logements

plus réduits. Un corbeau en pierre est en place à l'angle sud-ouest, de niveau avec le haut du manteau de la cheminée.

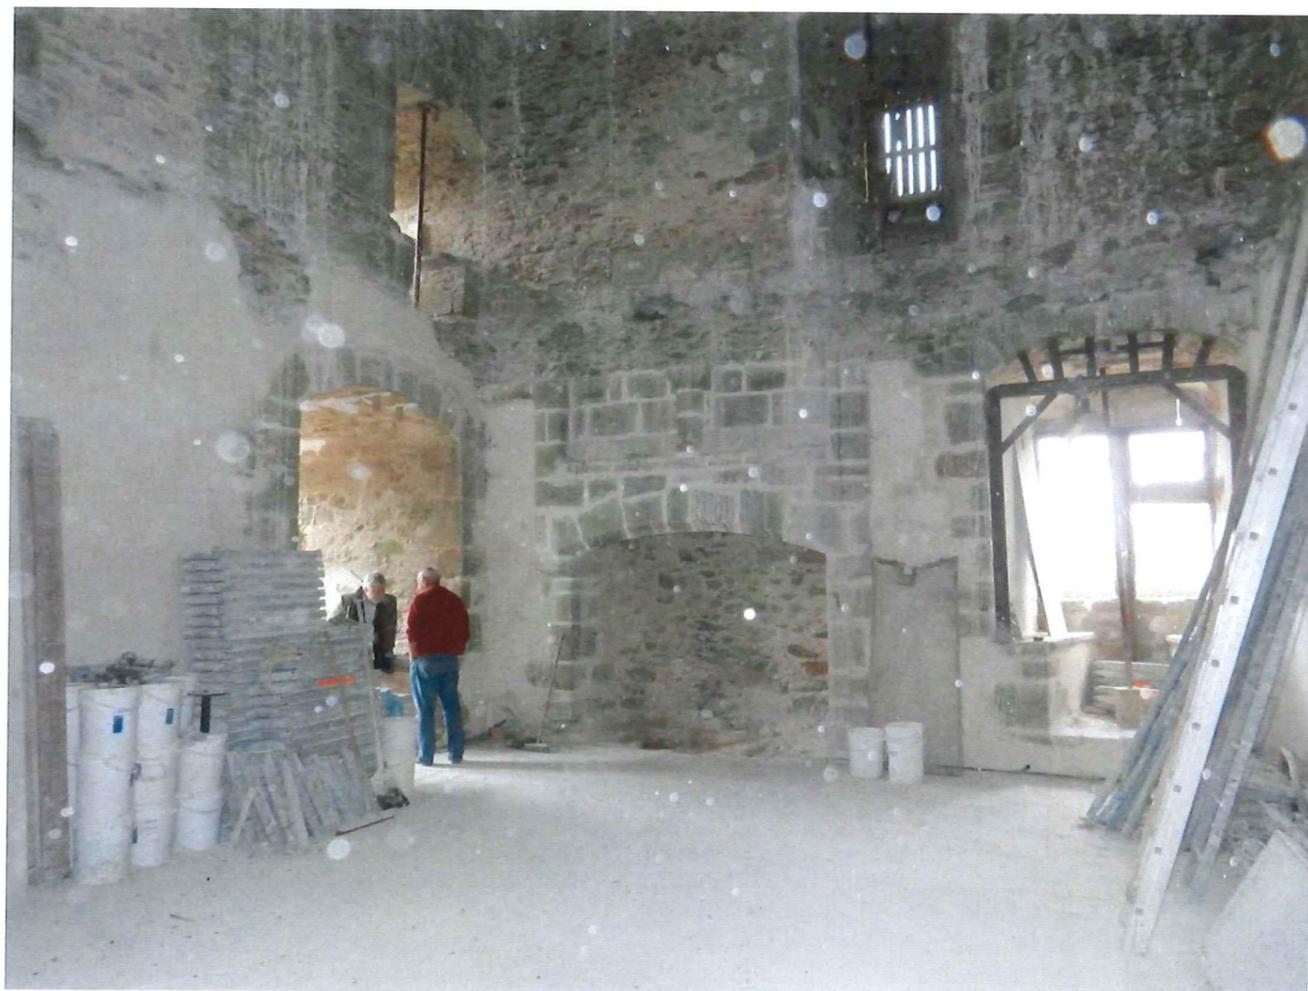
Angle sud-est

Les piédroits de la cheminée, formant pilastres avec base, ne sont pas au même niveau d'appui. Dans l'angle sud-est, un trou d'évacuation dessert un exutoire en pente à travers le mur, qui aboutit sur une barbacane en façade sud.

Le sol sera revêtu de tommettes en terre cuite posées sur forme en rangs à joints croisés. Il suivra un pendage général respectant les niveaux de seuils et aboutissant à la vidange sud-est. Un socle sera rapporté sous le piedroit est de la cheminée pour compenser son niveau.

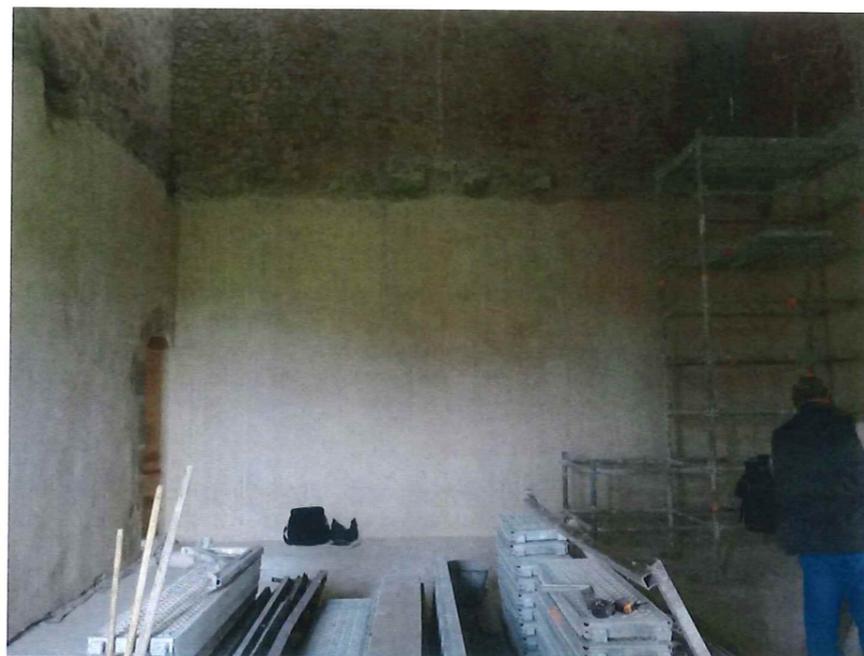
Elévation nord
DSC04624—30..11.2015

Cette élévation ne comporte pas de baies, elle est revêtue comme les autres murs d'un dégrossis moderne, couronnée par un retrait du mur en partie supérieure et des empochements de poutres sont alignés au-dessus de ce niveau.

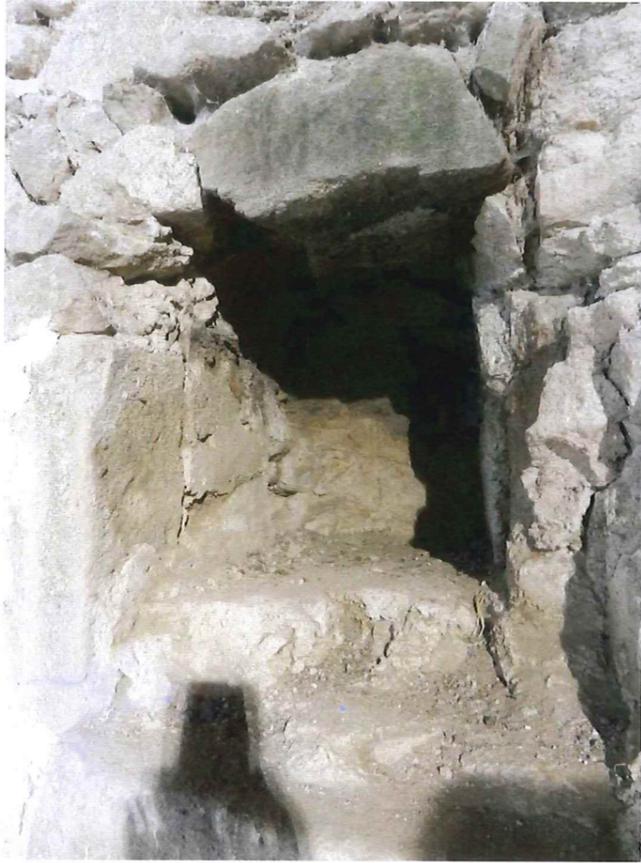
Empochement poutre côté est

L'empochement de la poutre centrale est surmonté d'un arc très sommaire. L'empreinte de la poutre a pu être relevée précisément après dépose du bouchement.

Nous proposons de rétablir le premier état de poutraison qui s'impose par sa monumentalité, avec une section de 50x51cm pour la poutre maîtresse, en dépit du désaxement constaté. La section des solives reprend les dimensions relevées et déjà restaurées sur les étages inférieurs.

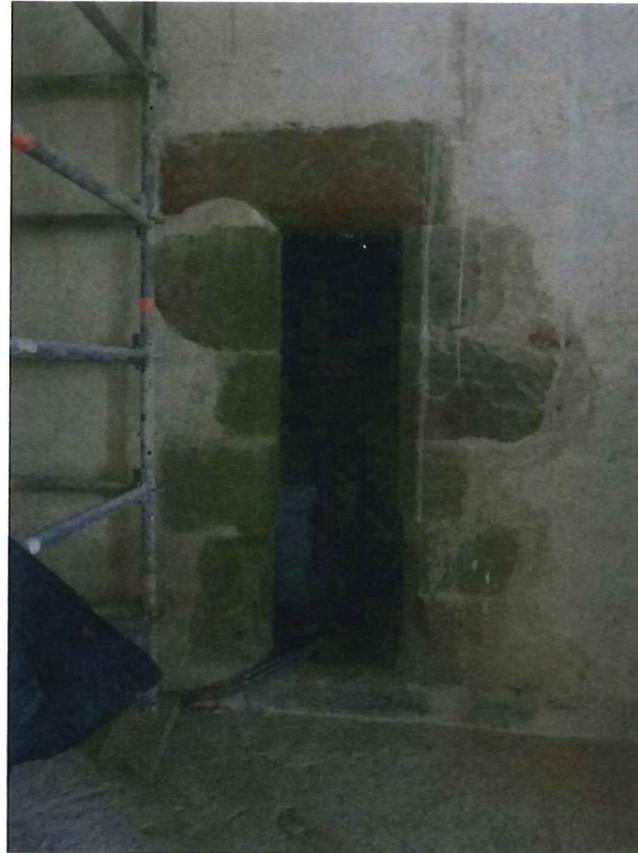
Porte est

Elévation contenant une porte donnant accès à un petit local voûté, une baie avec coussièges et son ébrasement voûté, elle contient également des logements de poutres, un empochement central de dimension 50x50cm environ et deux autres trous plus réduits de part et d'autre. L'entourage de pierre chanfreiné de la porte est dégradé en partie inférieure mais possède toujours sa feuillure côté local.

Les traverses et meneaux seront complétés et consolidés par refichage et goujonnage, les voûtes fissurées seront recalées avant réalisation des enduits. Les logements de gonds anciens permettent de déterminer la position des écharpes des volets. Des châssis vitrés seront posés sur cadres métalliques, à l'instar des baies restaurées du 2^{ème} étage. Les portes seront réalisées en chêne à double cours de planches, avec ferrures au droit des gonds à rétablir dans les logements anciens. Les montants en pierre de la porte est seront restaurés dans leur partie inférieure en rétablissant l'arrêt du chanfrein sur les bases.

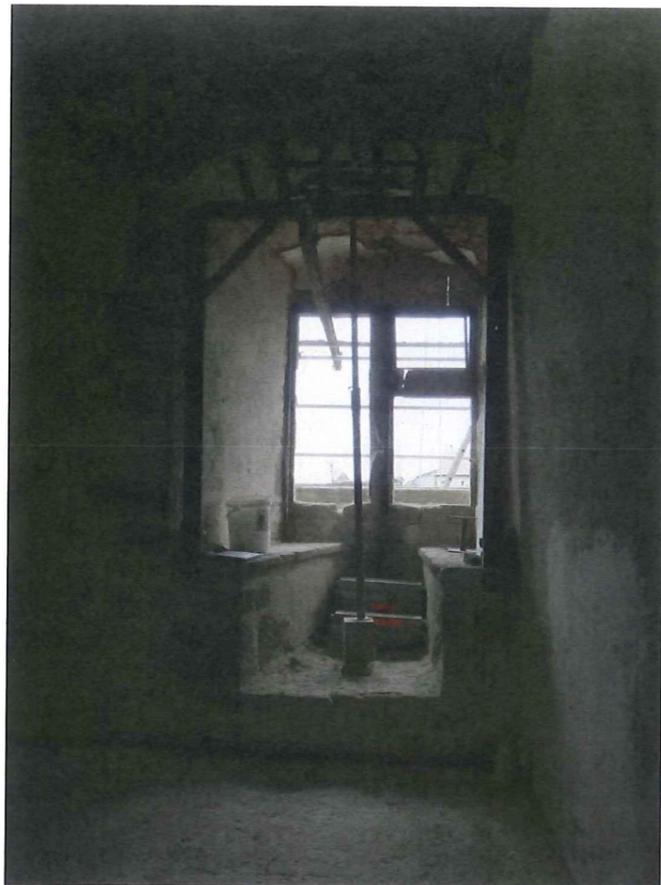
Baie à meneau sud
DSC04623—30.11.2015

La voûte de l'ébrasement de la fenêtre est ouverte par de grosses fissures et étayée provisoirement. L'enduit ancien conservé partiellement ne révèle pas de trace de décor autour de cette baie. Une partie de traverse est absente.

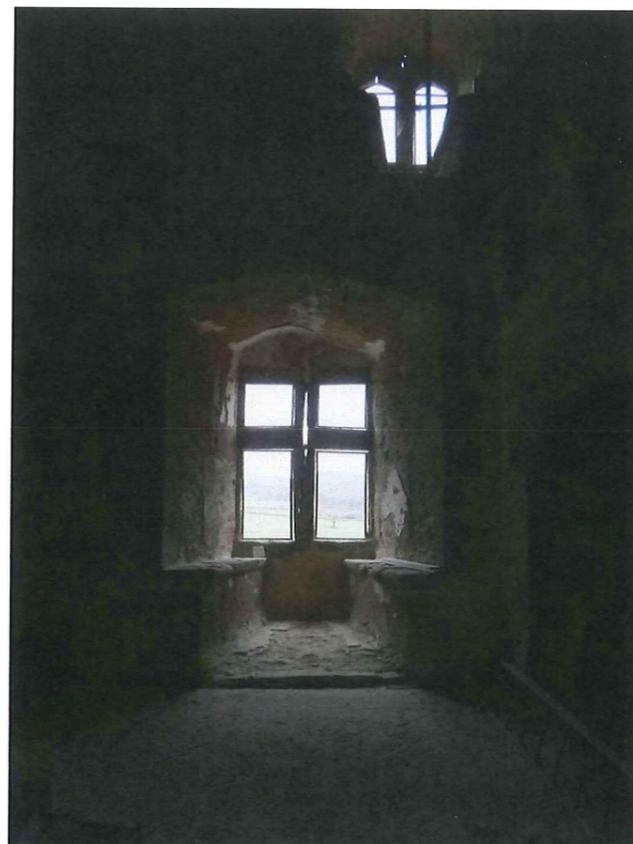
Baie à meneau est
DSC04625—30.11.2015

L'ébrasement de la baie est a conservé des traces d'enduits anciens lissés avec polissure de chaux, ainsi que plusieurs éléments d'un décor de faux-harpage visibles sous un coussiège et à proximité du montant gauche. Le sol de l'ébrasement, supérieur au niveau de la salle, est en pente, revêtu de tommettes en plusieurs plages de différentes factures. Les pierres formant l'entourage de la baie extérieure sont usées et fissurée, sans feuillure.
