LA TOUR DU BOST

Lettre d'information du chantier d'insertion

Octobre 2008

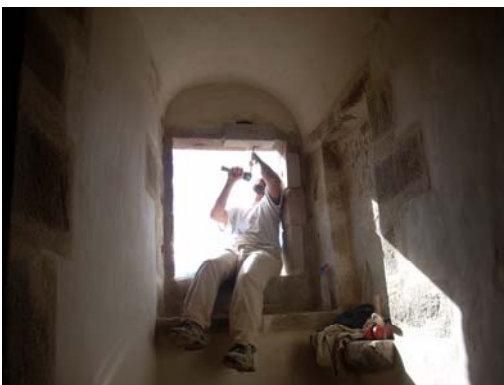
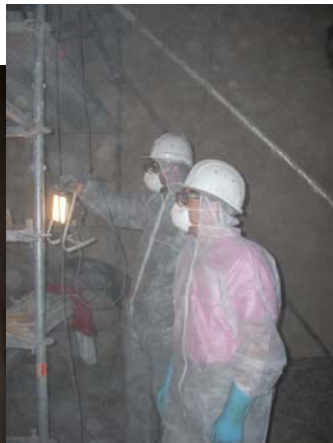
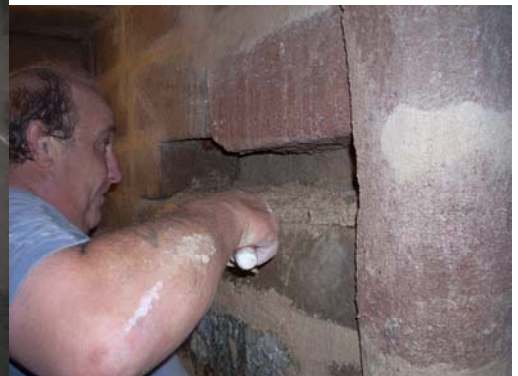
Suite escalier 1er - 2e étage

Après avoir restauré la montée d'escalier, nous avons rejointoyé les fenêtres et la porte du palier à l'aide de sable fin. Il reste cependant un point noir : La partie de voûte donnant sur la fenêtre, qui est très fragile à cause des transformations qu'elle a subi dans le temps : Le linteau de la fenêtre, fendu à deux endroits, a été soutenu par des empilements de tuiles. Une fois étayée la fenêtre a été ré-ouverte, il faudra remplacer tout l'encadrement en fin de compte. A l'intérieur, le piquetage a été effectué, le rejointoiement se fera avec du sable argileux rouge, afin de respecter la teinte datant de la transformation de la Tour, tout ceci avec beaucoup de précautions.
