LA TOUR DU BOST (71710 – CHARMOY) UN ATELIER D'INSERTION AU SERVICE DES HOMMES ET DU PATRIMOINE

PRESENTATION GENERALE DU MONUMENT

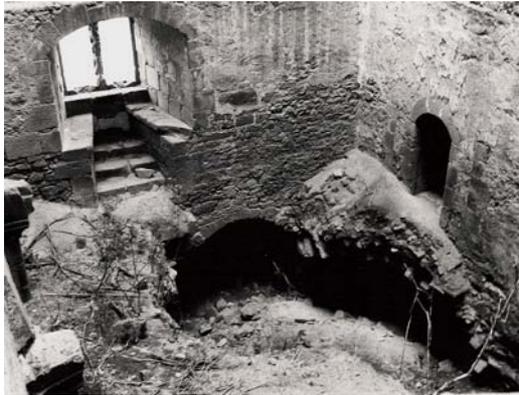
Après l'incendie qui a détruit la couverture et tous les étages de la Tour, il était difficile d'accéder aux deux niveaux de caves. Les voûtes de la cuisine et du cellier étaient effondrées et les caves entièrement remblayées.

Les voûtes effondrées du rez-de-chaussée en 1992

Cet étage a donc connu de nombreuses et difficiles étapes de restauration. Le déblaiement des remblais, le tri et le rangement des pierres, commencés à la fin de l'année 1992, se sont poursuivis lentement jusqu'au printemps 1996, précédant ou accompagnant les travaux de maçonnerie. Un sondage archéologique des éléments effondrés s'est déroulé en décembre 1994.

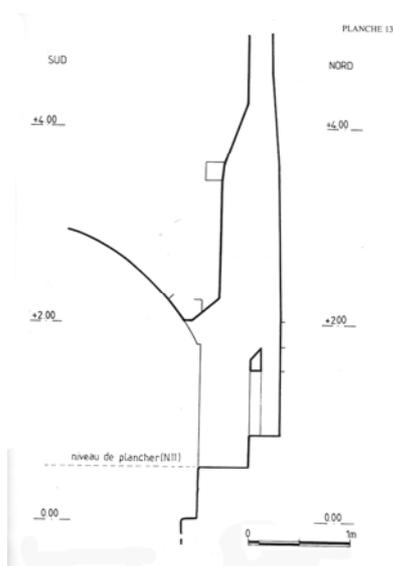
La chute des voûtes avait totalement emporté la cheminée et une partie du mur, jusqu'à un arc de décharge situé à plus de 3 m au-dessus. Cet arc ne reposait plus sur rien et sa chute risquait d'entraîner un pan entier du mur nord. En l'absence de tout document pour reconstruire cette cheminée, il fallait parer au plus vite et la solution d'urgence a consisté à maçonner une sorte de mur de soutènement conservant le conduit de la cheminée (mai-juillet 1993, stage AFPA, encadrement Pierre Hoffman).

Coupe de la cheminée de la cuisine (Bulliot, 1897)

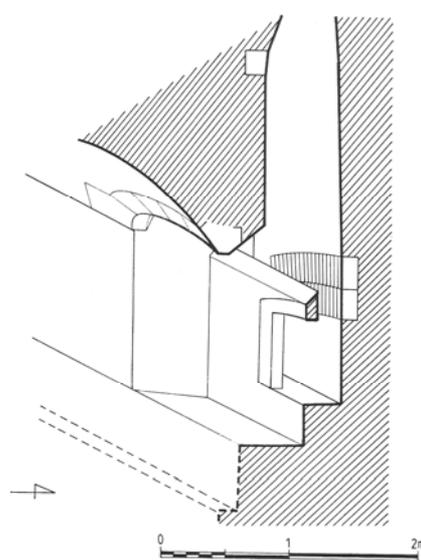
Proposition de reconstitution en coupe

Pendant l'année 1996, Gérôme Merle, tailleur de pierre, a taillé et mis en place les sommiers et les pierres de l'arc surbaissé de cette cheminée.

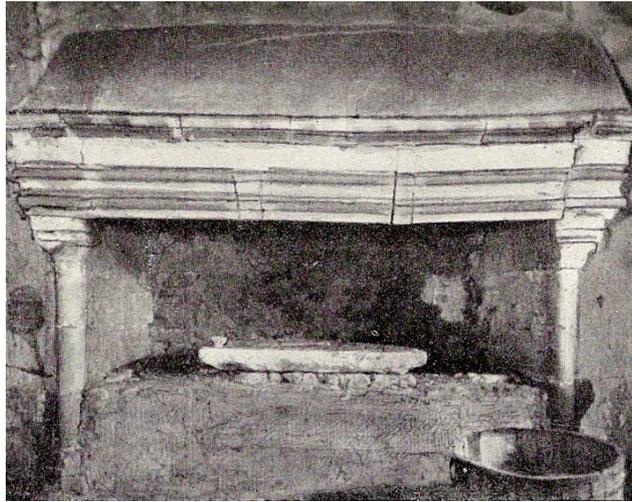
La cheminée à l'époque de Bulliot : on voit le foyer en maçonnerie

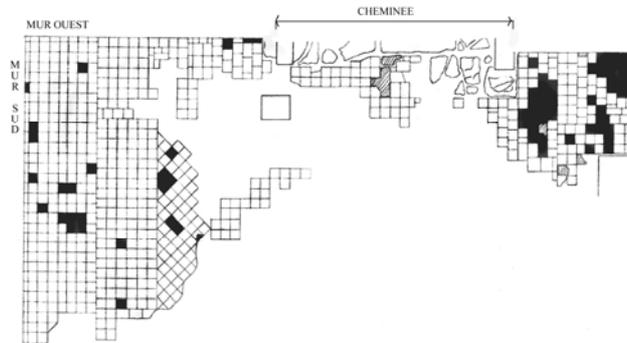
Ne subsistaient du carrelage ancien que quelques mètres carrés, (là où les voûtes ne s'étaient pas effondrées), fortement dégradés par la chute des pierres des murs supérieurs et par les intempéries. D'autres carreaux ont également été retrouvés dans les déblais et sont en meilleur état.

(zone en damier dirigé à 45 °). Devant la cheminée, subsistaient aussi quelques dalles de pierre fortement dégradées.

Carreaux en place (relevé de J.-M. Paoli en 1997)

La pose des nouveaux carreaux (fabriqués par les Terres Cuites de Laschamps à Pontaumur, Puy-de-Dôme) et des dalles de pierre a respecté autant que faire se pouvait l'ancien décor.

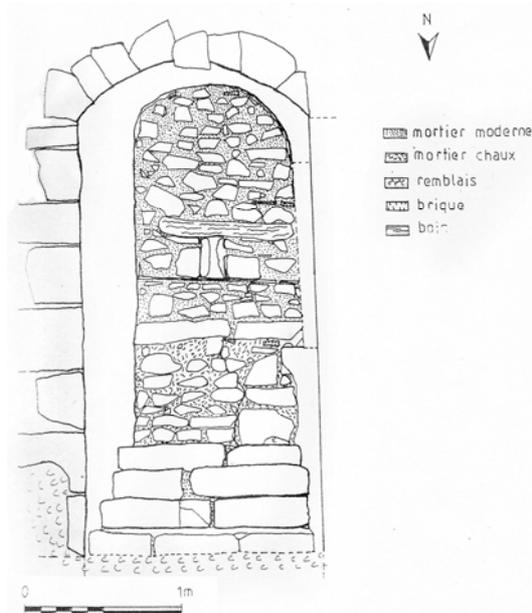
La fenêtre nord

A l'époque où la grande cheminée est devenue cuisinière, la fenêtre a été bouchée avec des pierres, des tuiles, du bois et du mortier, ne laissant qu'une meurtrière pour défendre le côté sud de la Tour (voir relevés d'architecture).

Cette fenêtre a été rouverte en janvier 2006 lorsqu'il s'est agi de faire entrer la grande poutre dans la tour.

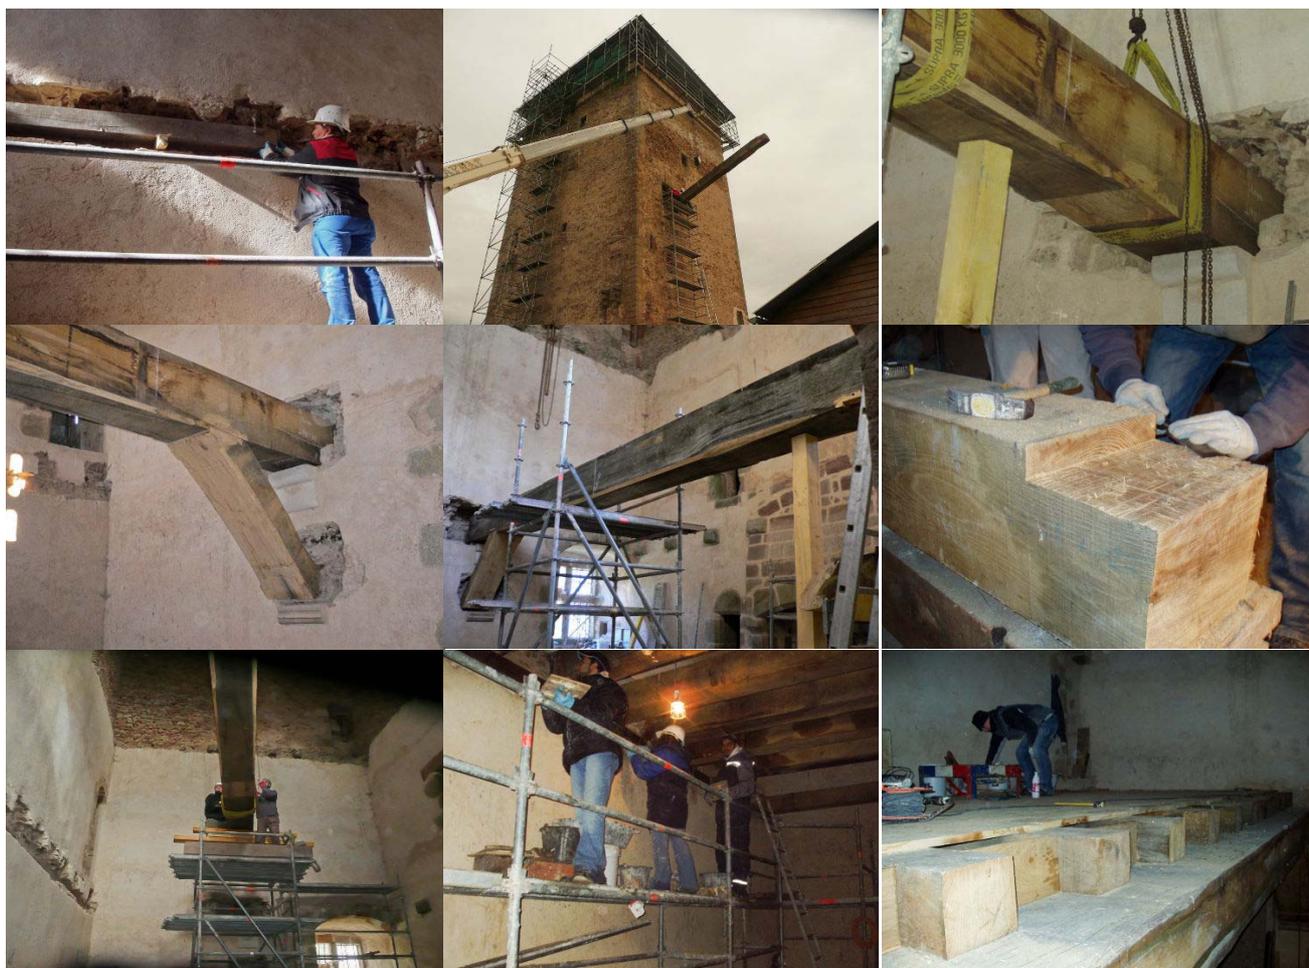
Installation de la poutre centrale et des solives

Les deux corbeaux pierre placés chacun au milieu des parois Nord et Sud supportaient une poutre en chêne à chanfrein arrêté d'un seul élément traversant toute la salle. Afin de supporter le poids et la portée de la poutre et du plancher, deux aisseliers courbés et à chanfrein arrêté également disparus étaient placés aux deux extrémités de la poutre et reposaient sur deux corbeaux en pierre subsistants.

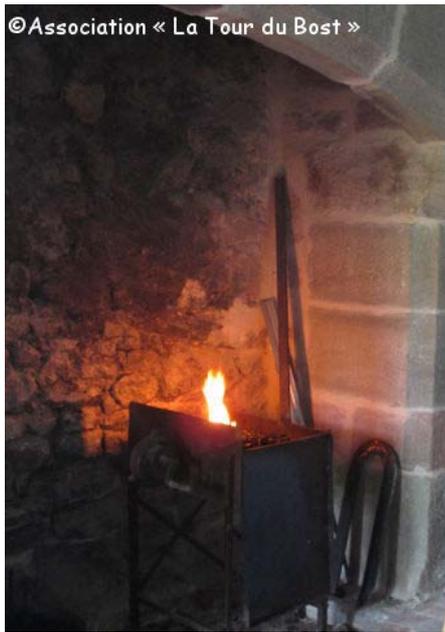
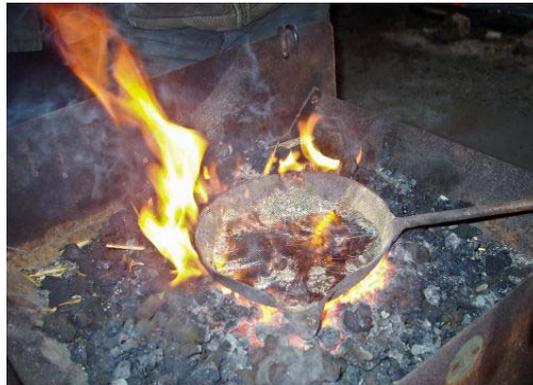
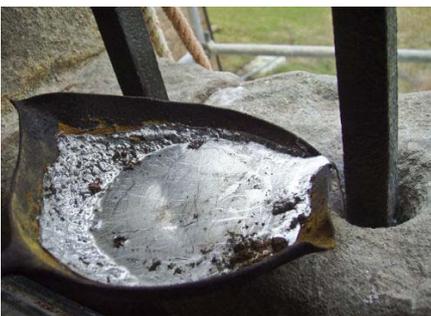
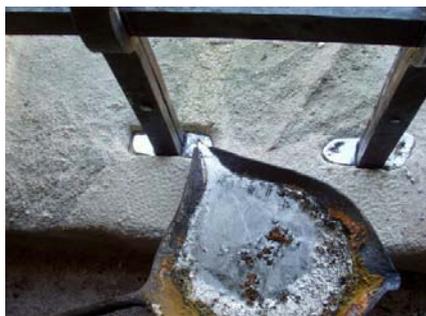
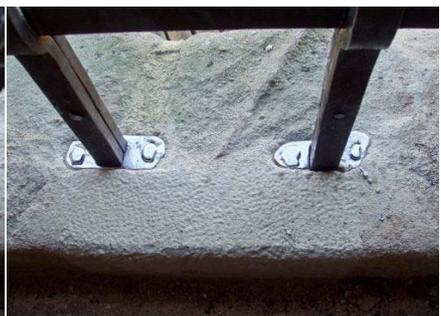
Scellements au plombs des barreaudages

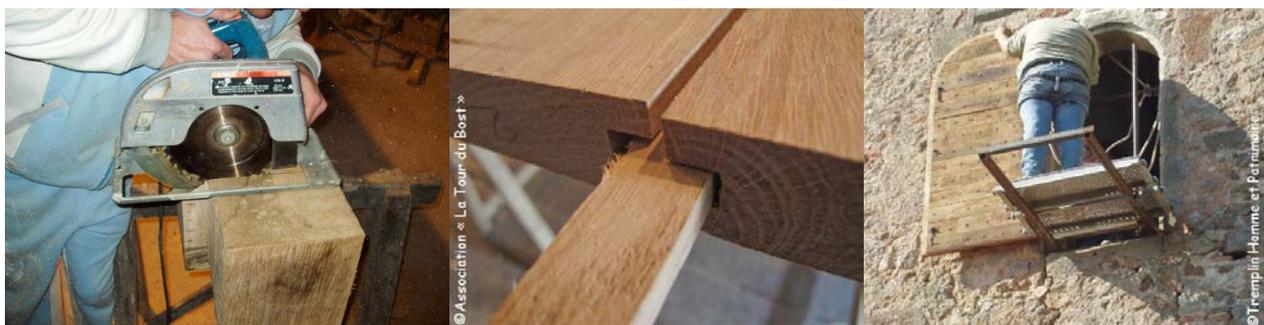
Réalisation des portes

On restituera les vantaux de ces portes d'après un modèle contemporain: de simples planches verticales emboîtées les une dans les autres, chevillées sur des traverses engravées, le tout en chêne.

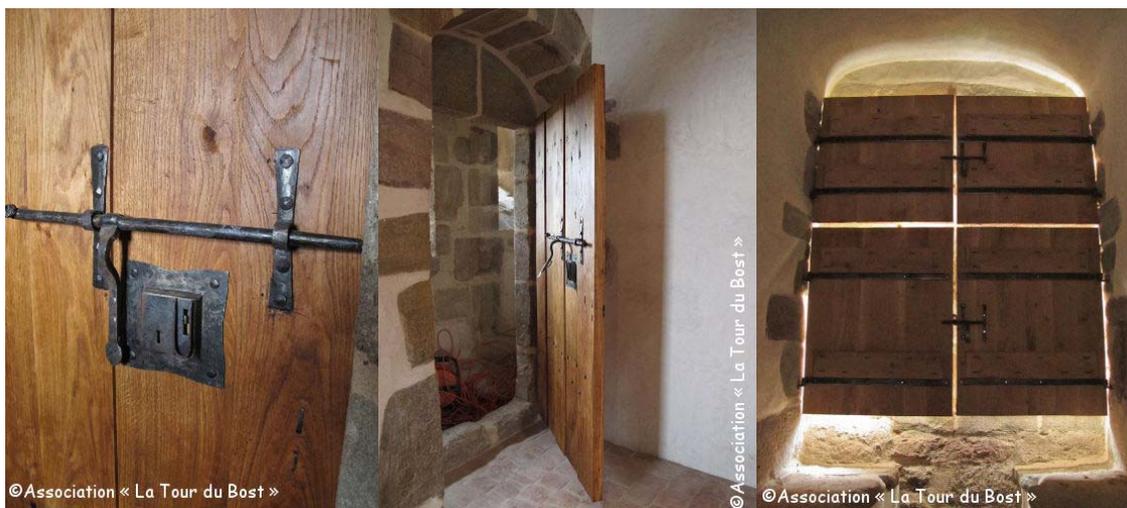
Portes et volets

On restituera alors les 4 volets bois disparus en s'inspirant des volets bois visibles sur le cliché de J-G Bulliot datant de la fin du XIXe siècle. Modèle simple (planches de chêne verticales clouées sur deux traverses chêne) et cohérent historiquement.

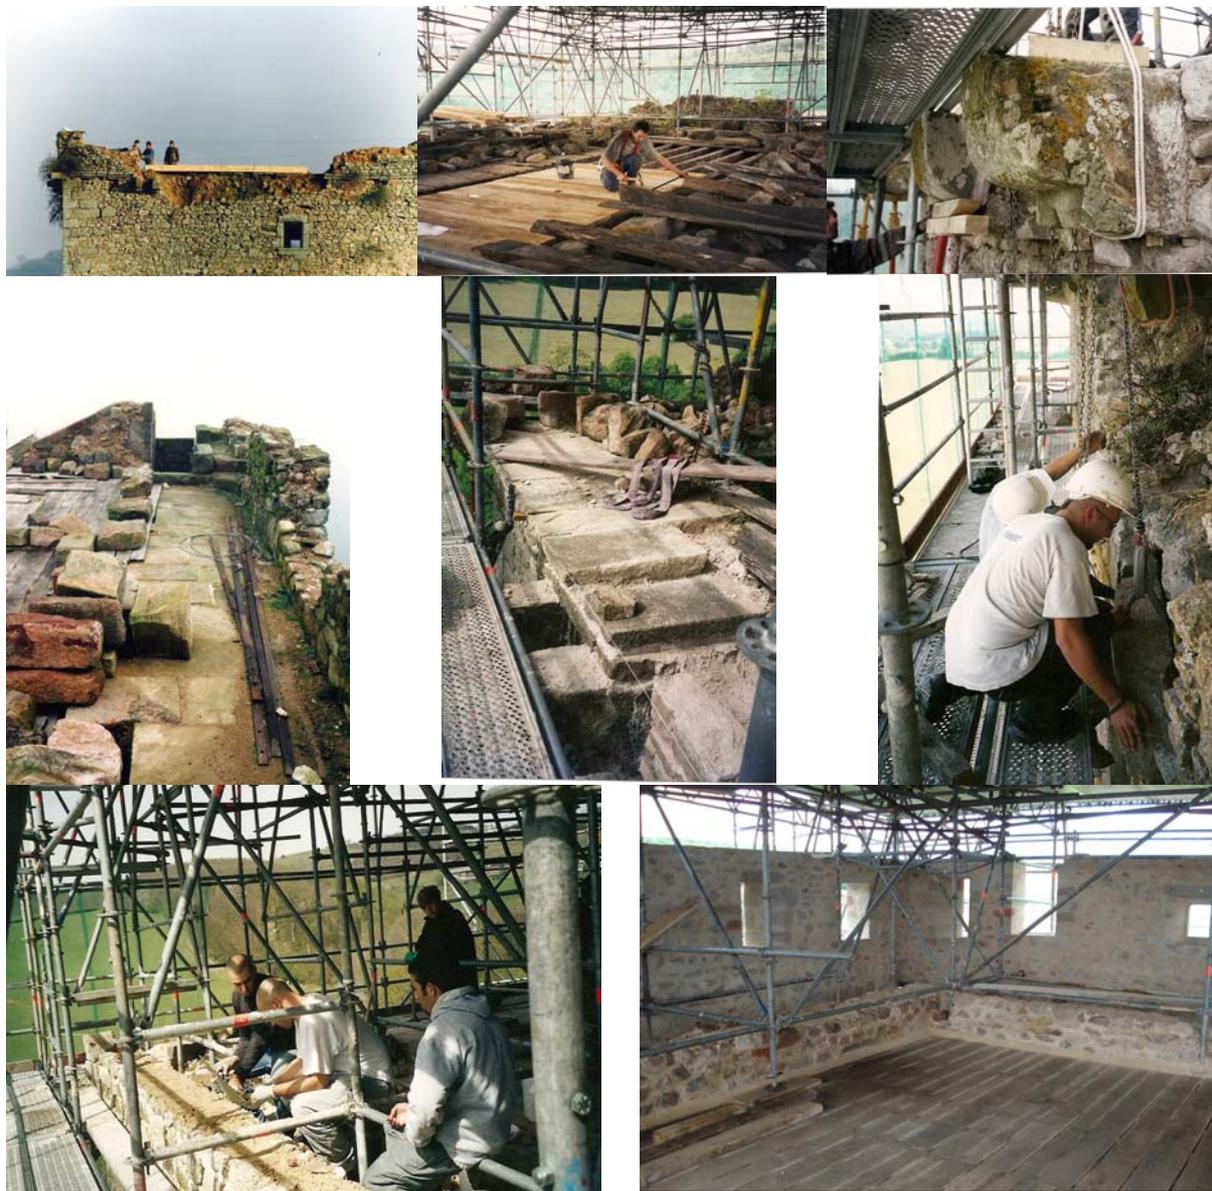
Le sommet

Au cours des quelques 70 années suivantes, les murs se détériorèrent, des brèches de plus en plus importantes s'ouvrirent surtout sur les côtés O et E, battus par les pluies. Les intempéries (alternances d'humidité et de froid), les oiseaux, la végétation, s'unirent pour déstabiliser les pierres de l'étage sommital. Des pans entiers de murailles s'effondrèrent avec les tirants, détruisant le bâtiment adjacent dans leur chute.

Après l'incendie de 1920 et la disparition de la totalité de la charpente et de la couverture, les maçonneries sommitales se sont rapidement dégradées et les chutes de pierres rendaient l'approche du bâtiment dangereuse.
