LA TOUR DU BOST

Lettre d'information du chantier d'insertion

Les tomettes....Toute une histoire.....

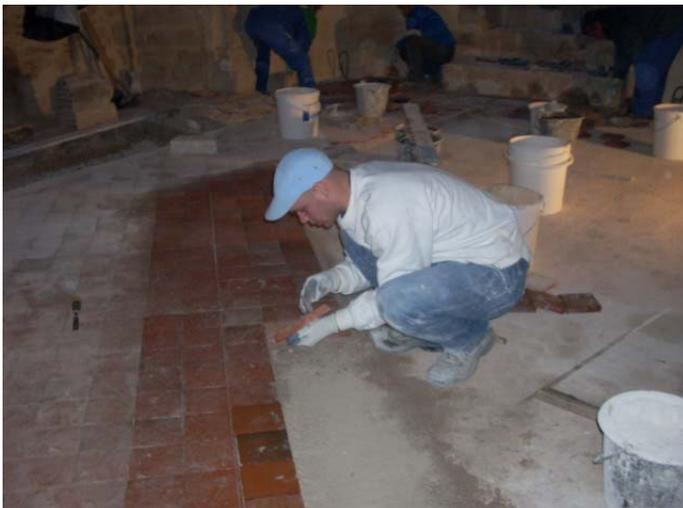
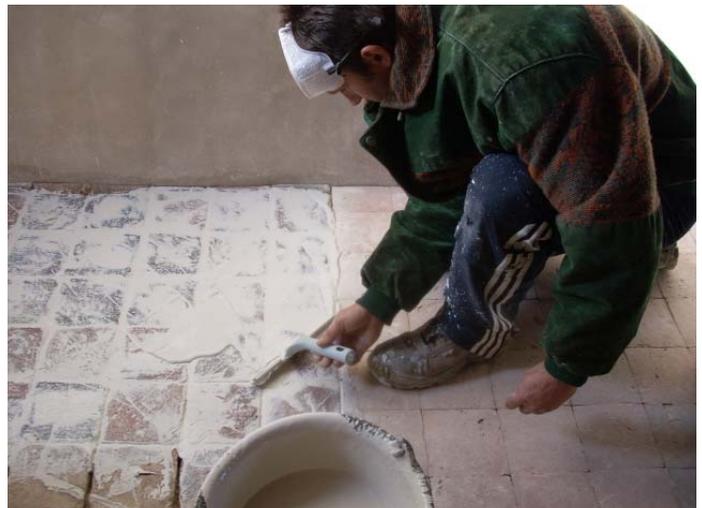
Nous avons eu plusieurs difficultés pour la pose de ces tomettes, entre autre, problèmes d'alignement avec le cordeau, les tomettes irrégulières, mais nous avons trouvé des solutions, afin de mettre en œuvre notre savoir faire et nous sommes arrivés à un résultat correct. Nous avons chacun notre savoir faire et c'est pour ça que nous avons parfois des surprises. Nous avons aussi fait les coupes des tomettes, il y en a beaucoup à faire et des calculs précis pour ne pas se "planter", un boulot très intéressant. Couler les joints entre les tomettes est aussi très intéressant, mais beaucoup de nettoyage ! C'est un travail assez physique.

Plusieurs difficultés constatées, par endroits les tomettes n'étaient pas alignées vu qu'elles ne sont pas régulières et le cordeau n'a pas toujours été respecté. Deux collègues ont été obligés de décoller trois rangs sur une certaine longueur afin de les réaligner au cordeau. Pour les problèmes rencontrés, toute l'équipe s'est concertée et a trouvé la solution : Il faut respecter les cordeaux et les alignements. Les coupes le long des murs est un travail assez précis et minutieux, car les murs ne sont pas réguliers. Il faut prendre les tomettes une par une, les tracer, les couper, les numéroter pour ne pas les mélanger, ensuite les faire tremper dans l'eau et les coller avec le mortier et la chaux...Comme d'hab !

Les joints des tomettes ça se passe très bien : Etaler un coulis de chaux sur les tomettes avec un racloir sur $1m^2$, après mettre du sable de rivière tamisé 0,2 sur le coulis et frotter à l'aide d'une serpillière pour imprégner le sable dans les joints. Avec une éponge mouillée nettoyer les tomettes pour ne voir que les joints... C'est très beau !

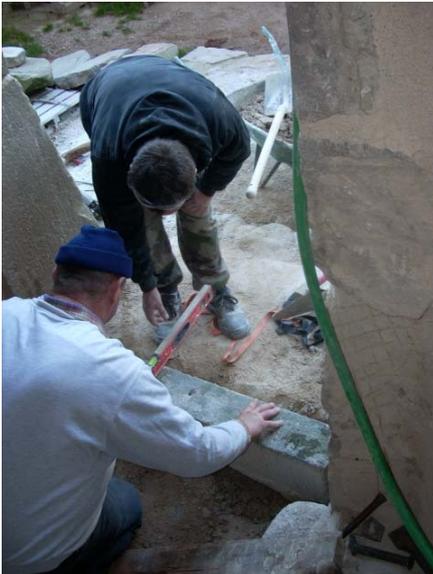
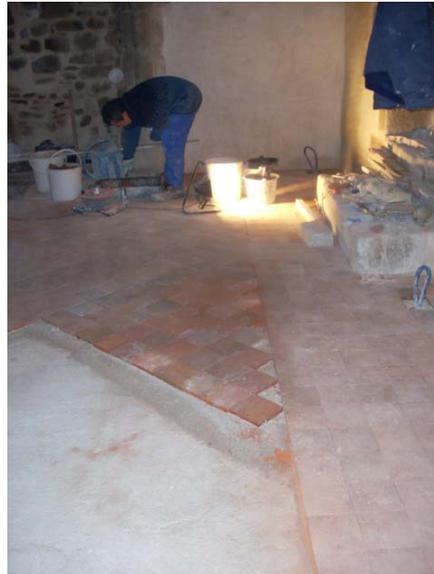
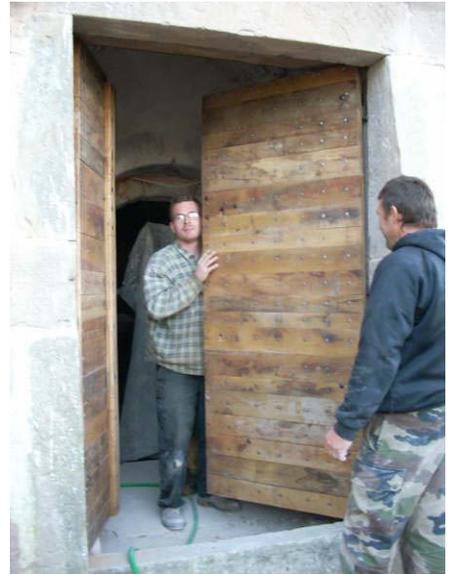
Porte d'entrée et seuil

Nous avons eu la porte d'entrée de la Tour qu'il a fallu installer après un layage parfait des embrasures des portes, puis mise en place de la fameuse porte qui donne "une bonne vie" à la Tour ! Le seuil d'entrée a été un travail très intéressant pour moi. Découpe de la pierre, layage, mise en place avec une petite surprise, la pierre c'est cassée en deux. Résultat parfait... La pierre du seuil est plus vivante en deux morceaux avec un joint de coulis de mortier pour la coller !
