MH 102 - ANALYSE DE L'ETAT ACTUEL

TOUR DU BOST

RESTAURATION DU NIVEAU V (3ème étage)

JUIN 2016

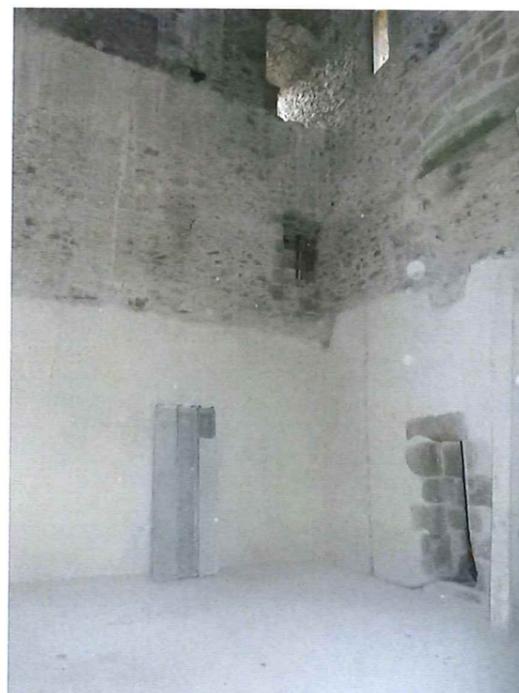
Elévation nord
DSC04624—30..11.2015

Cette élévation ne comporte pas de baies, elle est revêtue comme les autres murs d'un dégrossis moderne, couronnée par un retrait du mur en partie supérieure et des empochements de poutres sont alignés au-dessus de ce niveau.

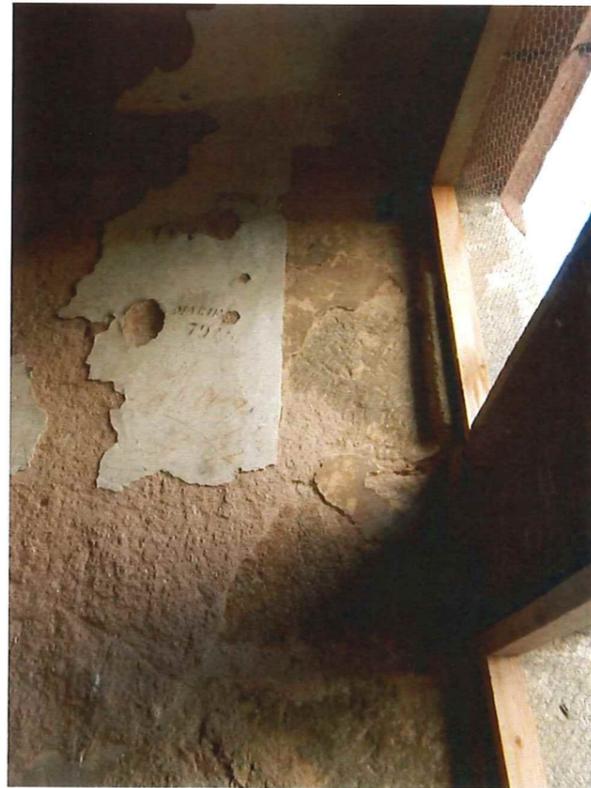
En ébrasement de baie

L'ébrasement de la baie est a conservé des traces d'enduits anciens lissés avec polissure de chaux, ainsi que plusieurs éléments d'un décor de faux-harpage visibles sous un coussiège et à proximité du montant gauche. Le sol de l'ébrasement, supérieur au niveau de la salle, est en pente, revêtu de tommettes en plusieurs plages de différentes factures. Les pierres formant l'entourage de la baie extérieure sont usées et fissurée, sans feuillure.

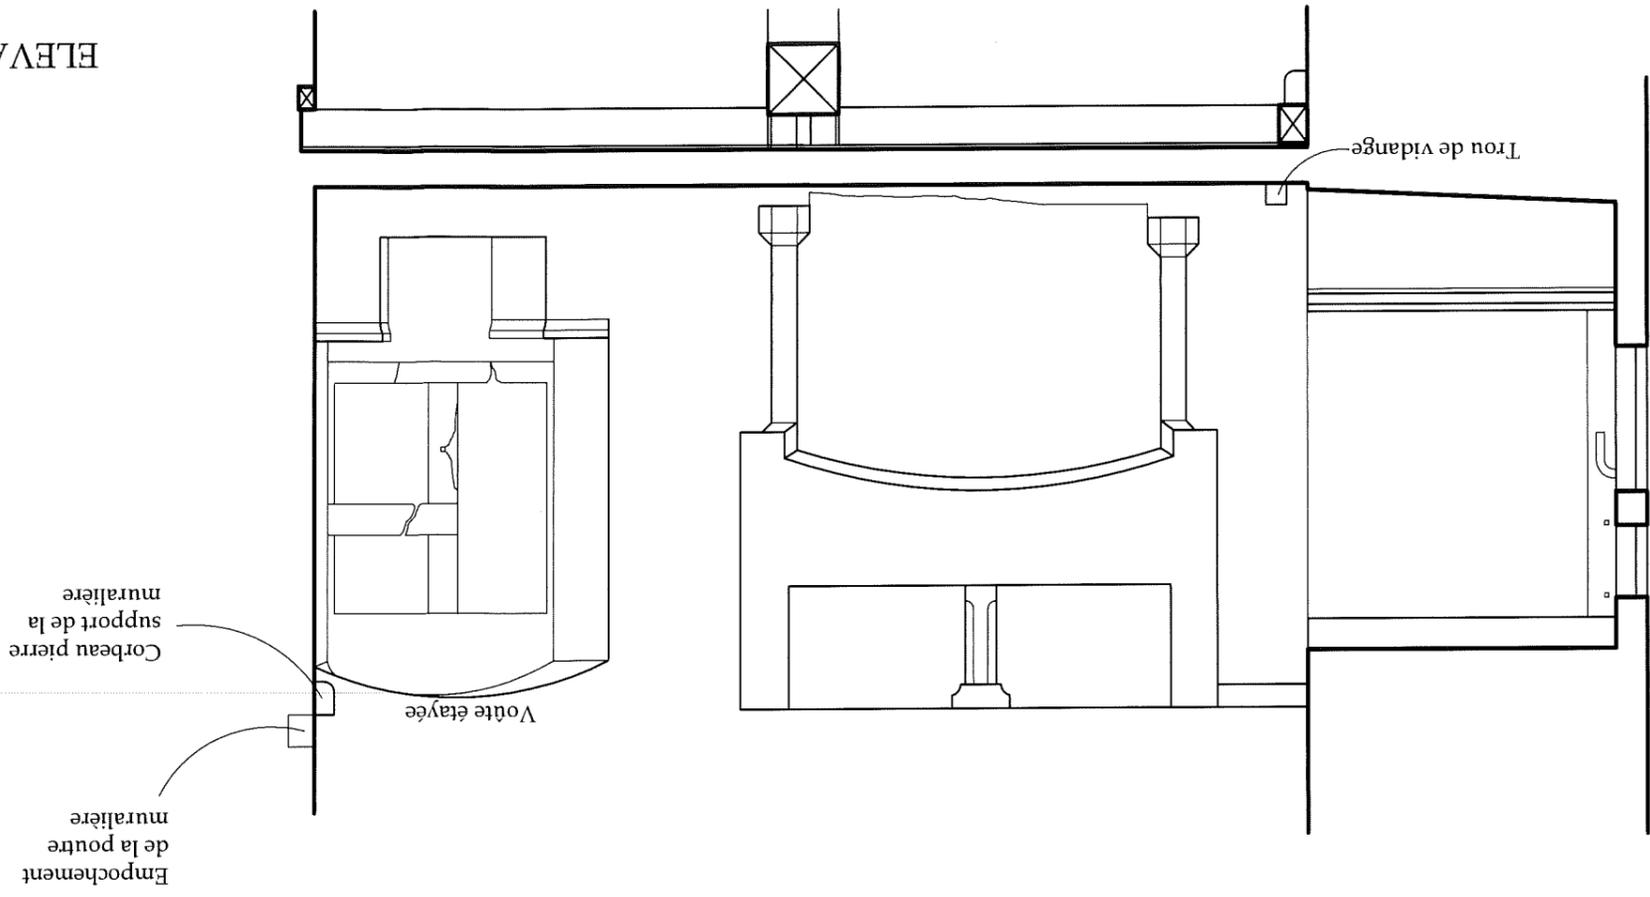
ELEVATION SUD

Une cheminée surmontée d'un manteau plat en faible saillie et une autre baie à coussièges occupent cette élévation.

La voûte de l'ébrasement de la fenêtre est ouverte par de grosses fissures et étayée provisoirement. L'enduit ancien conservé partiellement ne révèle pas de trace de décor autour de cette baie. Une partie de traverse est absente.

Les traverses et meneaux seront complétés et consolidés par refichage et goujonnage, les voûtes fissurées seront recalées avant réalisation des enduits. Les logements de gonds anciens permettent de déterminer la position des écharpes des volets. Des châssis vitrés seront posés sur cadres métalliques, à l'instar des baies restaurées du 2^{ème} étage. Les portes seront réalisées en chêne à double cours de planches, avec ferrures au droit des gonds à rétablir dans les logements anciens. Les montants en pierre de la porte est seront restaurés dans leur partie inférieure en rétablissant l'arrêt du chanfrein sur les bases.

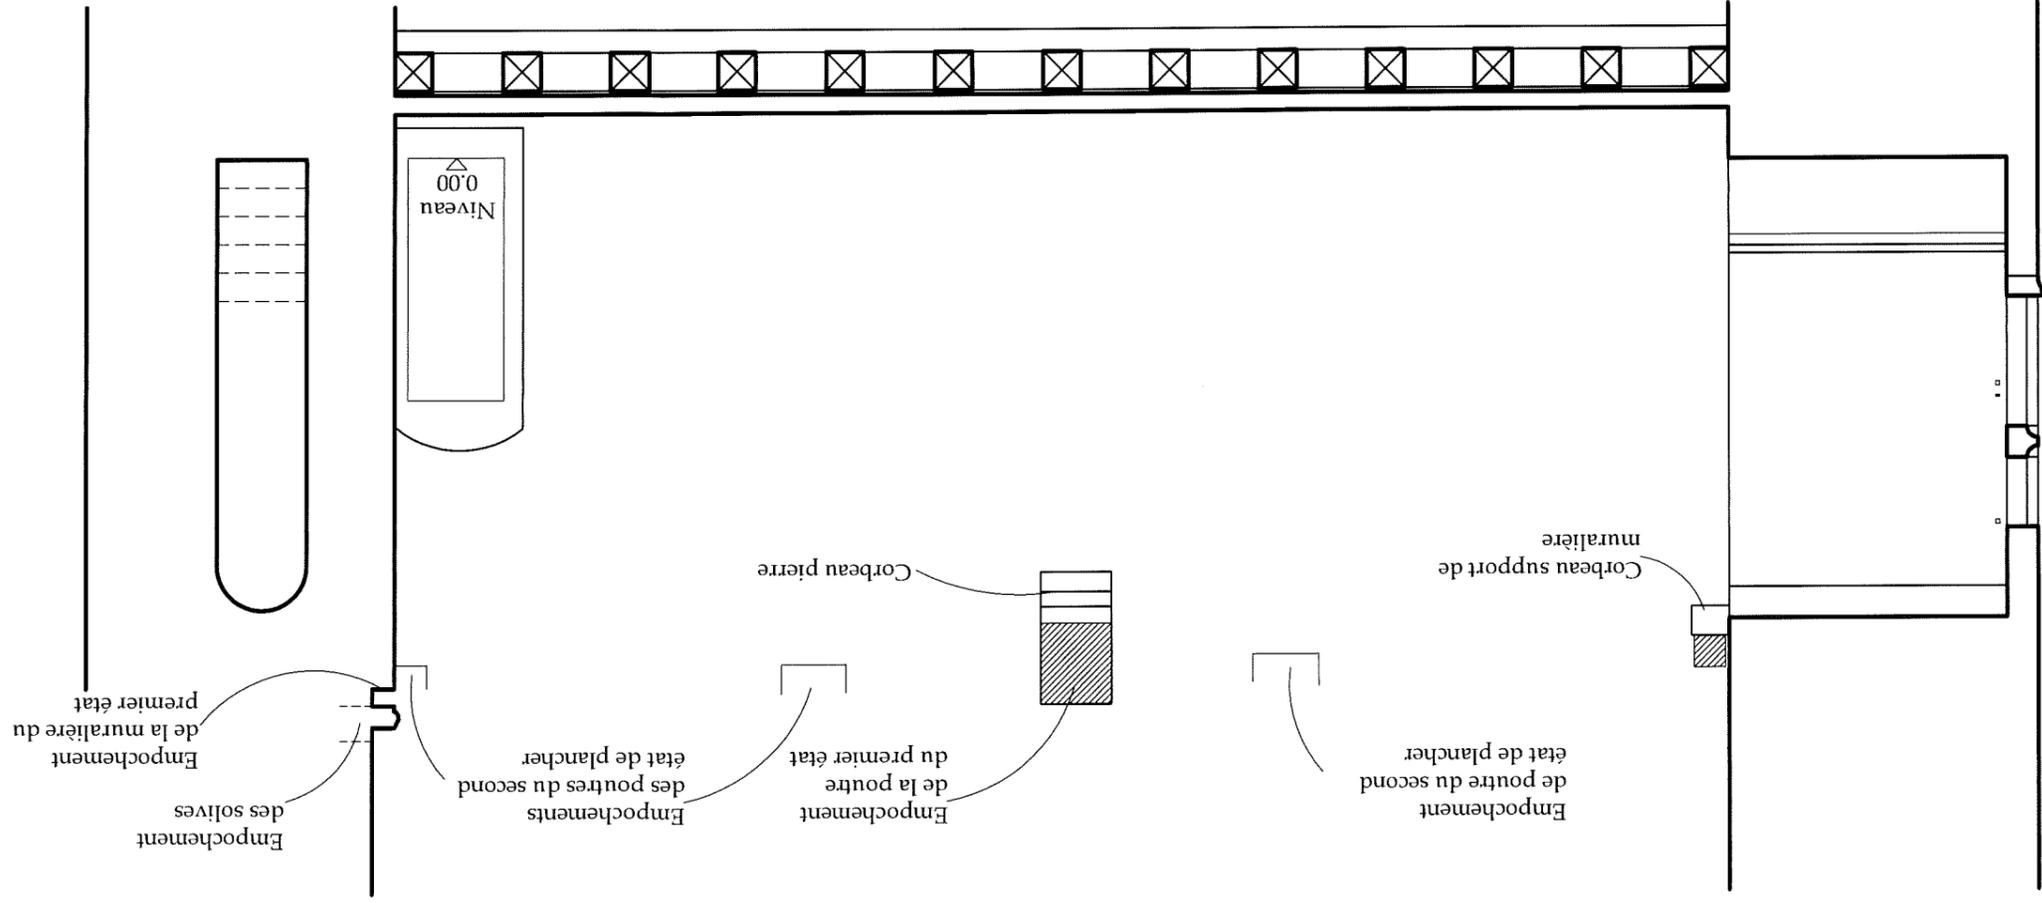
ELEVATION EST

Elévation contenant une porte donnant accès à un petit local voûté, une baie avec coussièges et son ébrasement voûté, elle contient également des logements de poutres, un empochement central de dimension 50x50cm environ et deux autres trous plus réduits de part et d'autre. L'entourage de pierre chanfreiné de la porte est dégradé en partie inférieure mais possède toujours sa feuillure côté local.

L'empochement de la poutre centrale est surmonté d'un arc très sommaire. L'empreinte de la poutre a pu être relevée précisément après dépose du bouchement.
