LA TOUR DU BOST (71710 – CHARMOY) UN ATELIER D'INSERTION AU SERVICE DES HOMMES ET DU PATRIMOINE

PRESENTATION GENERALE DU MONUMENT

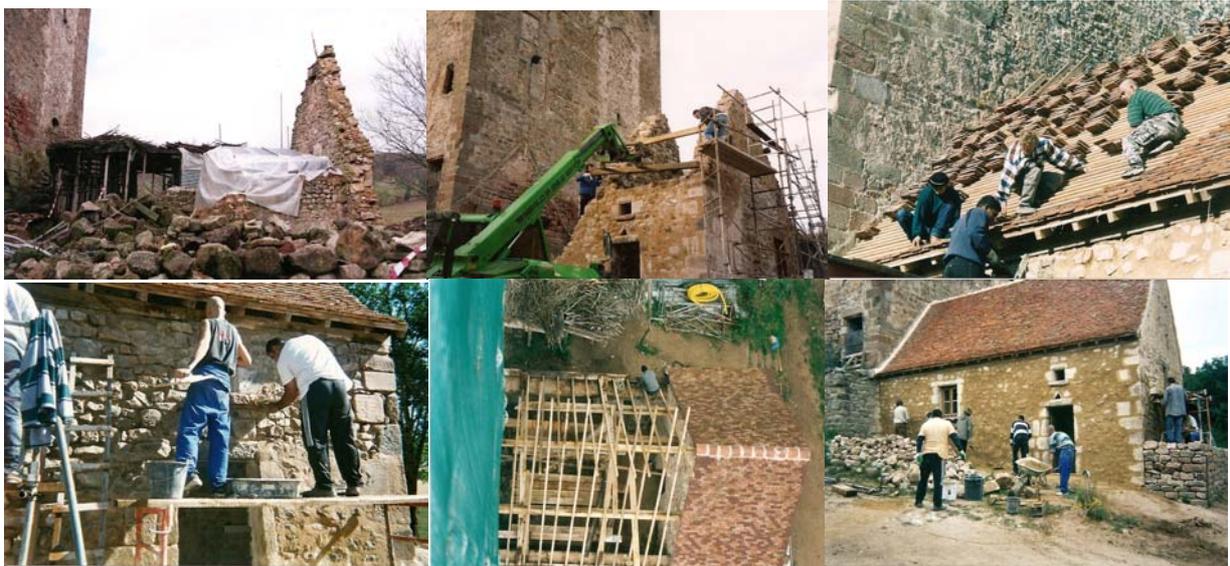
L'accueil

Les vestiges d'une grange adossée à la Tour (datant sans doute du XVIIIème siècle), menaçaient de s'effondrer.

Plutôt que de les démolir, une restauration complète a été conduite en deux étapes.

Le bâtiment peut aujourd'hui servir d'espace accueil et sanitaires.

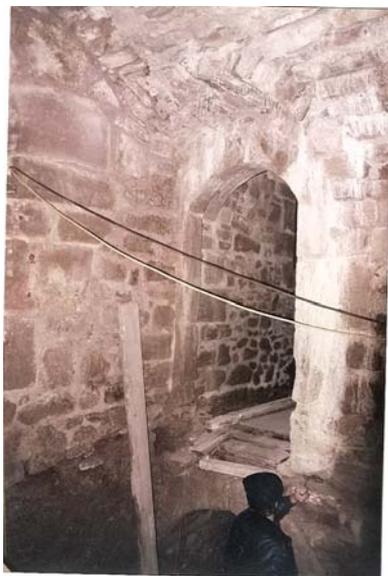
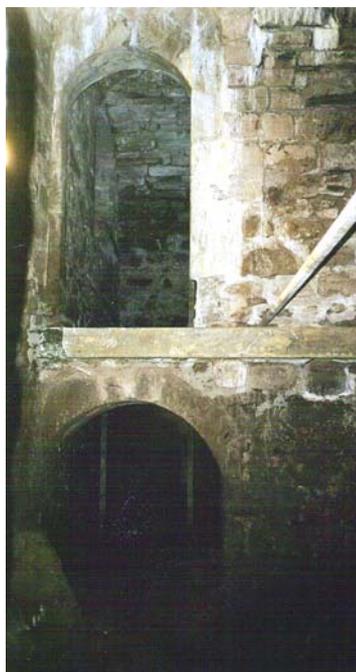
Les caves

Après l'incendie qui a détruit la couverture et tous les étages de la Tour, il était difficile d'accéder aux deux niveaux de caves. Les voûtes de la cuisine et du cellier étaient effondrées et les caves entièrement remblayées.

Les travaux de reconstruction de la voûte du cellier se sont poursuivis du mois d'août au 1^{er} novembre.

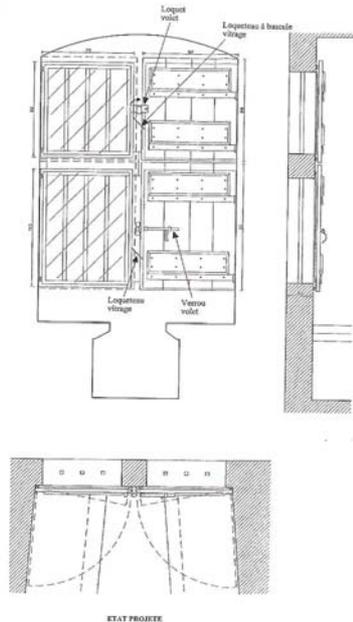
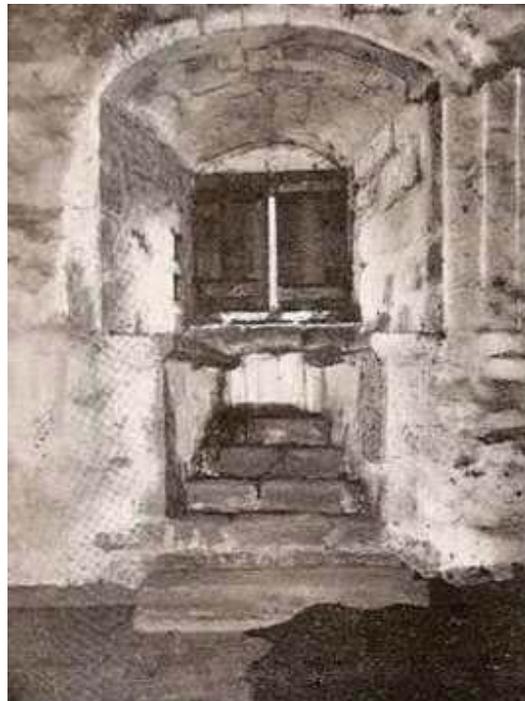
La baie Est avec la porte P-IV-E-02 et F-IV-E-02

Au niveau des baies condamnées du mur Est, on dégagera la porte cintrée P-IV-E-02 et la baie haute droite F-IV-E-02 selon le dernier état d'ouvertures du mur. On reprendra auparavant l'importante fissure verticale. Les encadrements et feuillures en pierre de taille dégagés seront révisés.

La baie haute F-IV-E-02 sera munie de 4 barreaux verticaux en fer forgé restituant son système de défense émis dans les dessins de restitution réalisés par Jean-Manuel Paoli en octobre 1997.

Une menuiserie de fenêtre de style XVI^e siècle viendra habiller la baie. Elle sera composée d'un cadre, d'un châssis ouvrant à quatre panneaux de verres montés au plomb et d'un volet panneauté bois.

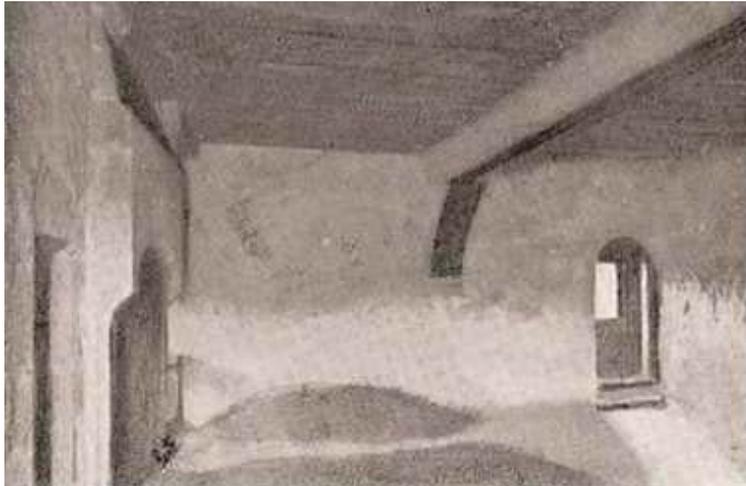
Cliché intérieur du niveau IV de la fin du XIXe siècle (J-G Bulliot)

Il s'agit de restituer le plancher disparu lors de l'incendie de 1921.

Les empochements de ses poutres et solives ainsi que les corbeaux pierre subsistants nous permettent de recréer à l'identique ce plancher en chêne. Un cliché intérieur du niveau IV de J-G Bulliot datant de la fin du XIX^e siècle vient appuyer cette restitution.

Les deux corbeaux pierre placés chacun au milieu des parois Nord et Sud supportaient une poutre en chêne à chanfrein arrêté d'un seul élément traversant toute la salle. Afin de supporter le poids et la portée de la poutre et du plancher, deux aisseliers courbés et à chanfrein arrêté également disparus étaient placés aux deux extrémités de la poutre et reposaient sur deux corbeaux en pierre subsistants.
