# Journal de La Tour du Bost

N° 159

JUILLET 2021

Lettre d'information  
du chantier d'insertion

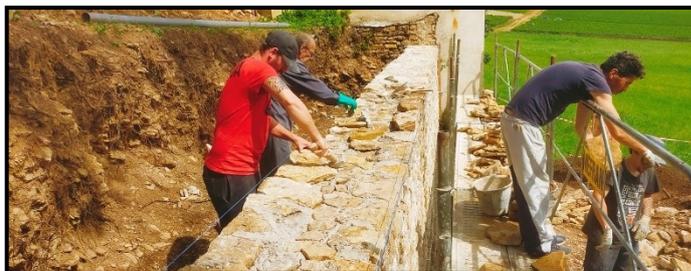
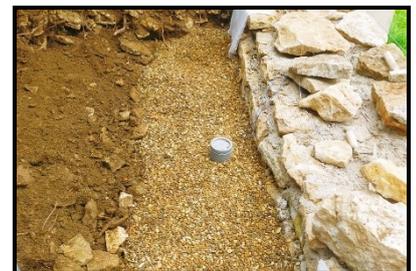
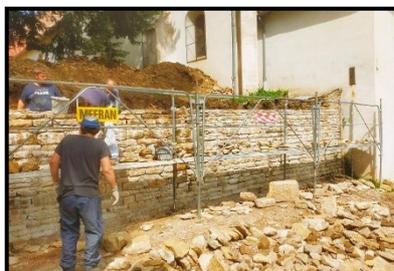
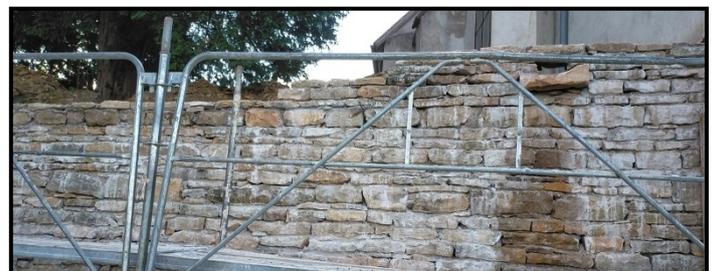
## Chenôves

La reconstruction du mur de Chenôves se poursuit à bon rythme. Maintenant que nous avons replacé les barbacanes, il nous faut procéder à la mise en place d'un drain. Le drainage d'un terrain est particulièrement utilisé sur les terrains en pente, les terrains argileux et les terrains limoneux. Il permet de limiter les remontées d'eau capillaires et les infiltrations d'eau. Nous disposons un premier lit le gravier tout au fond et une toile géotextile sur laquelle est posé un tuyau de

drainage. Celui-ci est perforé de multiples trous qui permettent à l'eau s'infiltrant par le sol d'être évacuée. Le tout a été recouvert par une autre couche de gravier de bonne épaisseur.

Petit à petit, les pierres s'empilent. Le temps aidant, le travail avance bien, nous pensons terminer d'ici nos vacances. Quelques finitions ainsi que d'autres travaux du même style nous attendront à notre retour dans ce beau village de Saône-et-Loire.

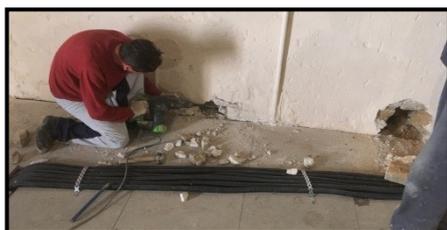
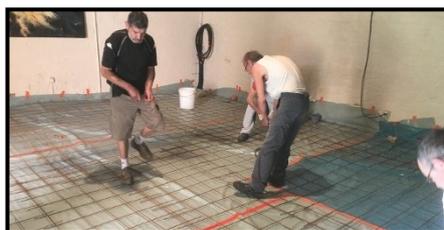
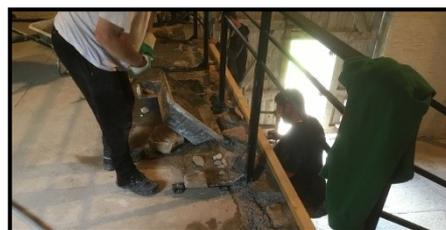
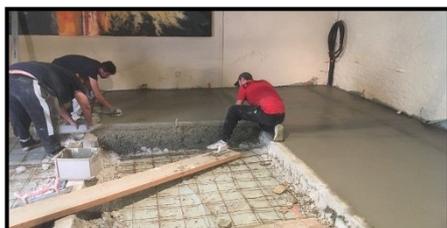
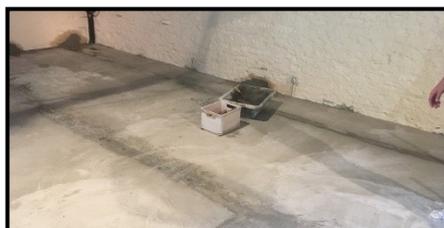
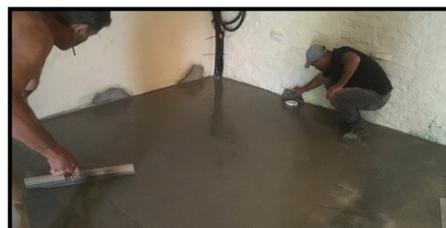
# Château de Pontus de Thyard

Une partie de l'équipe est retournée à Bissy-sur-Fley pour la réalisation d'une dalle allégée dans la future salle de spectacle. Un polyane pour l'étanchéité et un treillis soudé permettant une meilleure répartition des charges et éviter des zones de fragilité de la dalle ont été disposés au préalable. Nous avons percé des empochements dans le mur pour le relier à cette dalle. Une fois ces étapes réalisées, des plots de

de béton ont été placés à plusieurs endroits au sol pour repérer le niveau et nous faciliter le tirage de la dalle. Pour le mortier, nous avons concocté un mélange de sable, de ciment, de graviers et d'argile expansé ainsi que de l'huile de coude.

Au niveau du balcon, deux rangs de pierres ont été maçonnés afin de limiter le bord de la pièce. Les allées et

venues de brouette se sont enchainées pour permettre aux collègues de tirer cette dalle à la règle aluminium et dans les règles. Après avoir respecté un temps de séchage, nous avons terminé par un ragréage ainsi qu'une barbotine de chaux sur les parties nouvellement maçonnés. Maintenant que le sol est plus haut, nous avons dû poser deux nouvelles marches pour l'escalier afin de rattraper le niveau.
