# Journal de La Tour du Bost

N° 179

MAI 2023

Lettre d'information  
du chantier d'insertion

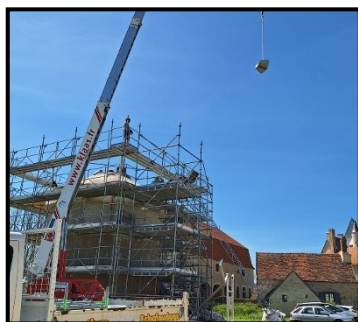
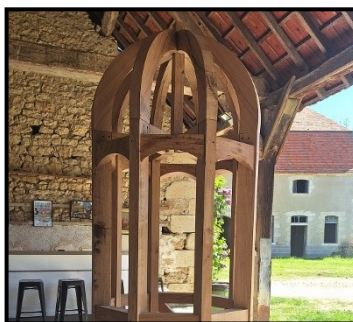
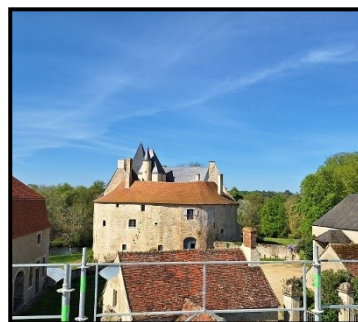
## Meauce

Maintenant que le lanterneau a été entièrement fabriqué, nous nous sommes rendus sur le chantier du pigeonnier pour la livraison. Nous avons rencontré nos collègues qui ont été surpris par la qualité du travail. A cette occasion, nous avons provisoirement monté le lanterneau à blanc dans la

cour du château et nous retournerons là-bas pour la mise en place au sommet du pigeonnier. Nous avons également eu droit à une visite de l'enceinte ainsi que l'intérieur du château par le propriétaire. Le cadre est vraiment magnifique au bord de l'Allier. Sur notre lancée, il nous est

confié la fabrication du mât de l'échelle intérieure du pigeonnier. Il servait à accéder aux nids de pigeons qui tapissent l'intérieur. Le bois nécessaire a été commandé à la scierie Brenot au Puley. Comme pour le lanterneau, toutes les pièces sont façonnées à la main.

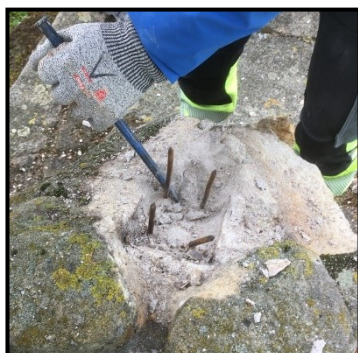
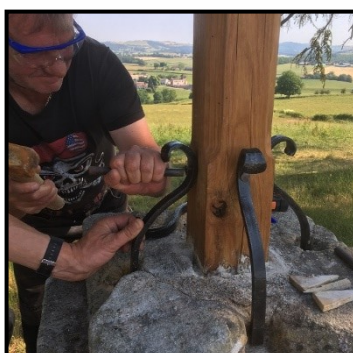
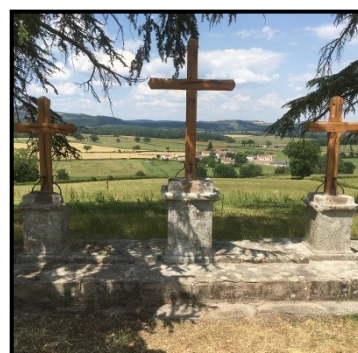
## Les croix du calvaire de Charmoy

Nous profitons des beaux jours pour nous occuper de l'installation des nouvelles croix qui ont été fabriquées cet hiver. Nous nous sommes donc rendus sur place pour retirer les anciennes qui ont bien vécu. Les socles en pierre ont été nettoyés, recollés en partie et

les trous pour y insérer les croix ont été retravaillés. Une fois ces croix installées, nous avons procédé à la mise à l'aplomb avant de les sceller avec un mortier de chaux. Des planches de palettes sont fixées pour maintenir cet aplomb et laisser le temps au

mortier pour se solidifier. Des renforts en métal ont été forgés à la Tour et serviront à maintenir fermement les croix à leur emplacement et apporte également une touche esthétique à l'ensemble.

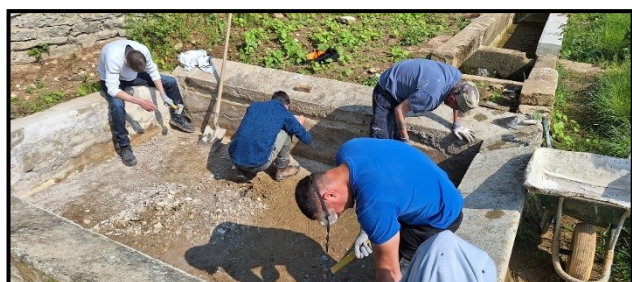
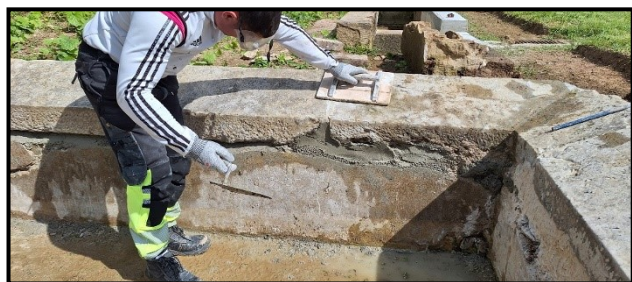
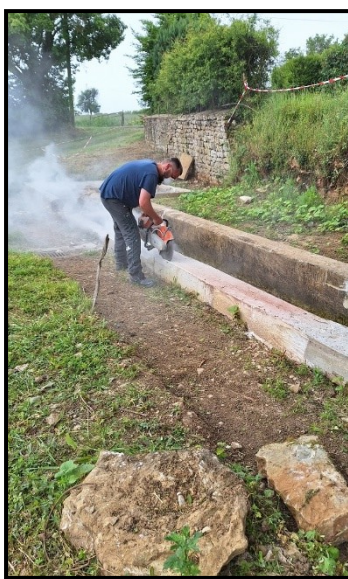
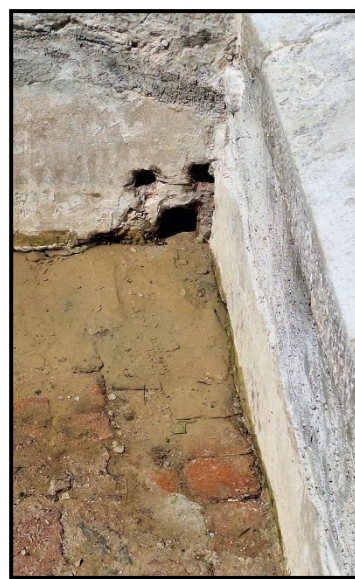
# Lavoir de Drevin

Le beau temps du mois de Mai nous a permis de reprendre notre chantier au lavoir à Saint-Pierre-de-Varennes. Le précédent enduit n'ayant pas tenu à cause des températures et de la pluie incessante de la fin d'année, nous l'avons retiré, colmaté quelques trous, puis appliqué un enduit préalable avant l'enduit définitif. Ce lavoir ayant une trappe de vidange, nous l'avons récupérée pour la remettre en état et la protéger avec du rustol. Nous avons

également eu l'idée de lui ajouter une chaîne pour faciliter son utilisation. Deux petites tiges en métal en été soudées, ce qui améliorera son scellement dans le mur. Au niveau de l'abreuvoir, nous avons corrigé le premier coffrage de cet hiver. En effet, celui-ci ne respectait pas les dimensions du muret. Au lieu de tout casser, nous avons simplement tracé les bonnes mesures, et tronçonné avec une grosse disqueuse de chantier sur la longueur. Par la suite, nous pour-

rons remplacer un coffrage afin d'avoir un rendu plus esthétique. Toujours pour le côté esthétique mais aussi sécuritaire, nous avons remplacé un bloc d'origine retrouvé lors du nettoyage afin de fermer un espace entre le lavoir et la réserve d'eau. Le sol devant le lavoir a été décaissé sur un mètre de large, et recevra, lorsque nous aurons terminé, un gravier pour embellir l'endroit.
