Lettre d'information
du chantier d'insertion

Novembre
2015

N° 102

LA TOUR DU BOST

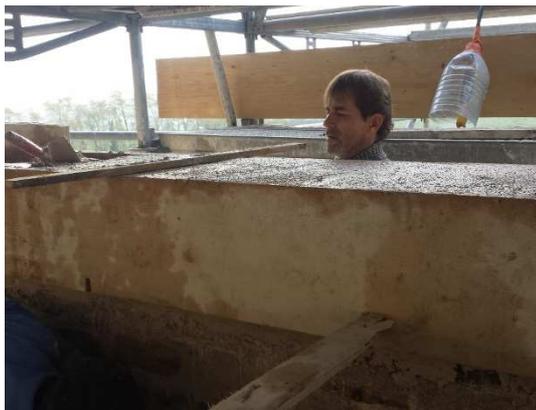
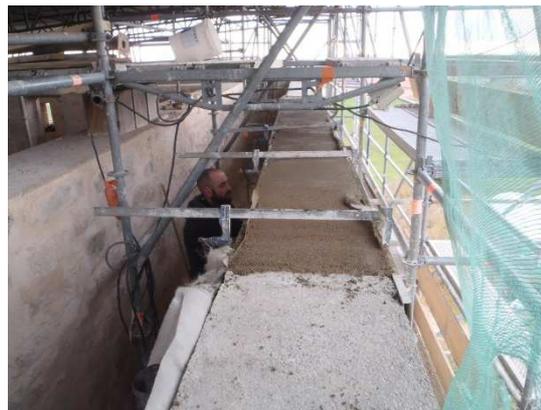
Le travail sur la face sud de la tour, échafaudée le mois dernier, nous a permis de bien avancer sur les consolidations au niveau des étages 3, 4 et 5. Certaines zones du mur sont coffrées pour faciliter la pose de nouvelles pierres de parement. Lors de ce travail, Romain a découvert 2 autres trous d'évacuation, similaires à celui découvert précédemment au niveau du sol du 5ème. Ces derniers sont en meilleur état, en particulier celui de la salle du 3ème étage qui a bénéficié d'une construction très soignée. Il se situe à gauche de la cheminée seigneuriale. Celui-ci a été bouché par le passé à l'extérieur par 2 tommettes et à l'intérieur avec des pierres et de la chaux. Une fois le bouchon intérieur retiré, nous apercevons le goulot d'évacuation réalisé avec des tuiles canal.

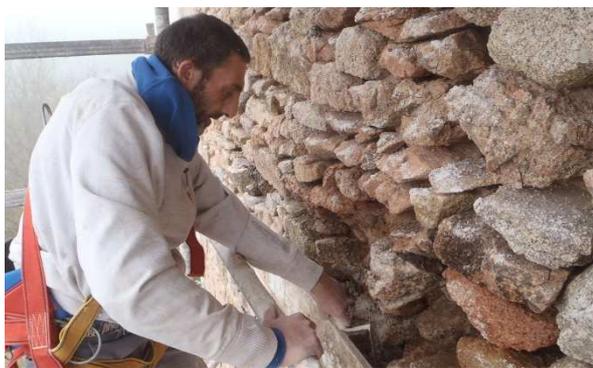
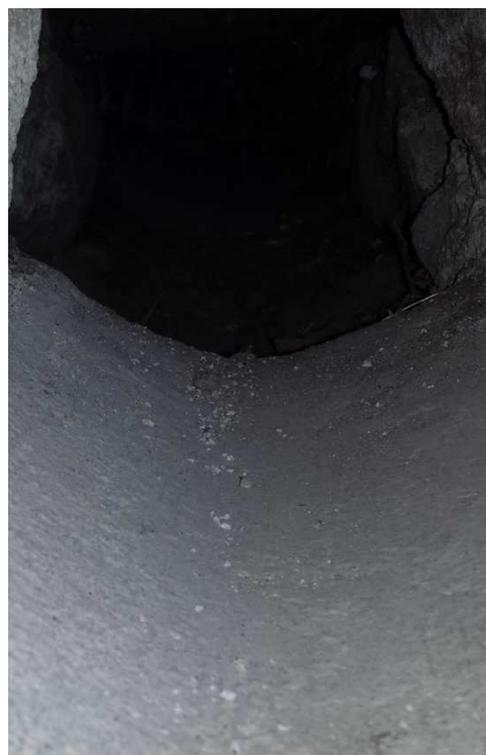
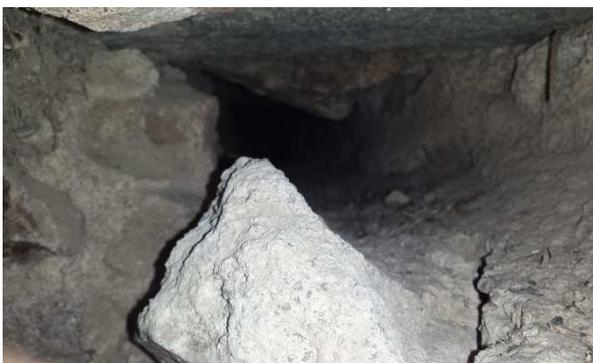
Sur le parapet intérieur, la pose de la meurtrière se poursuit. Quelques blocs restent à tailler, les autres sont posés. Nous devons nous baser par rapport à celle déjà en place pour nous mettre de niveau. Il nous faut également veiller à suivre l'alignement de nos coffrages de cheminées, la meurtrière se situant juste entre les 2 conduits. La calage des blocs doit être minutieux et il faut en permanence vérifier les niveaux pour aligner correctement les divers angles de la meurtrière.
