Lettre d'information du chantier d'insertion

Janvier
2016

N° 104

LA TOUR DU BOST

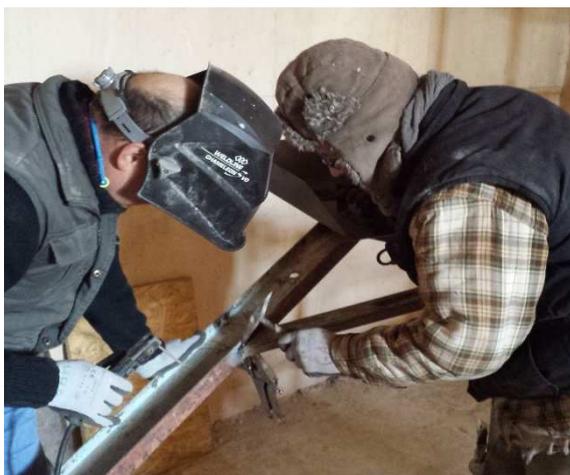
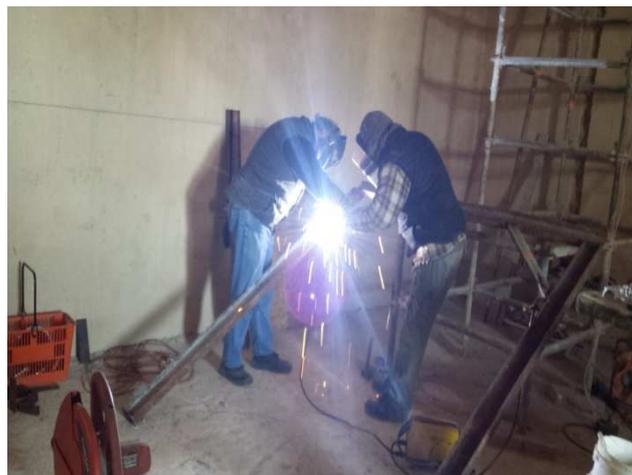
Christian, Jonathan, M'di et Kamel ont fabriqué une deuxième structure métallique pour maintenir la voûte de la fenêtre sud du 3ème étage qui n'est pas en bon état. Cela leur permet de découvrir les différentes techniques liées à la métallerie comme la découpe, le meulage, la soudure à l'arc, l'ébavurage. Cette structure est ensuite posée à côté de celle existante puis elles sont soudées l'une à l'autre grâce à des barres.

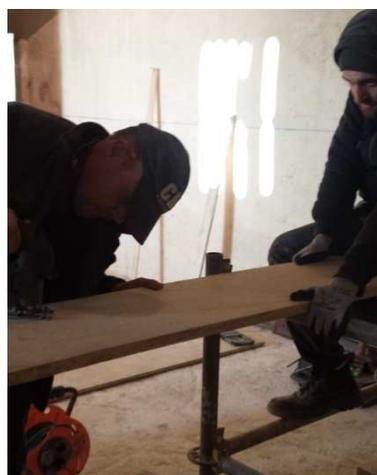
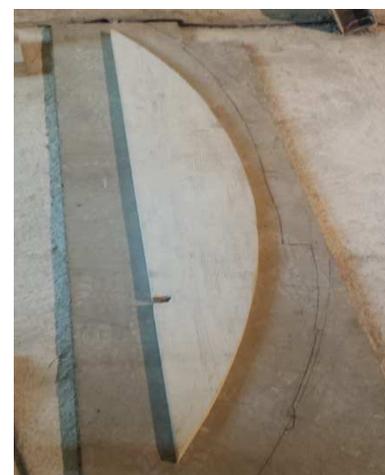
Dans un second temps, nous faisons un relevé du cintre de cette voûte, qui nous permet d'acquérir des techniques de traçage de manière à découvrir l'axe, puis nous découpons un gabarit selon le rayon d'origine. Il nous servira par la suite pour la remise en place des blocs.

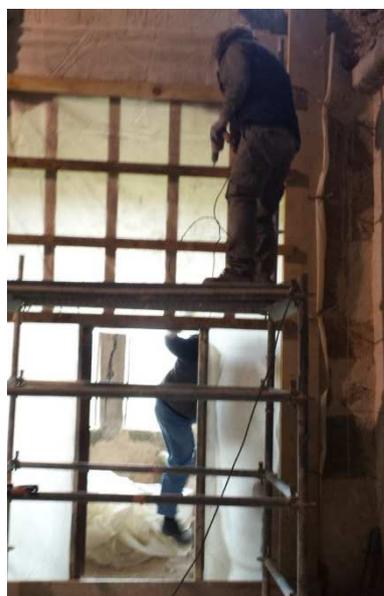
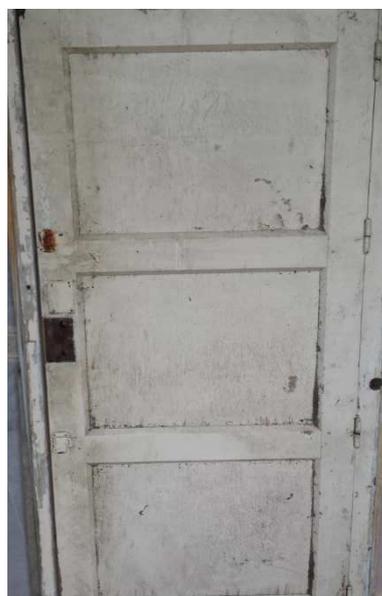
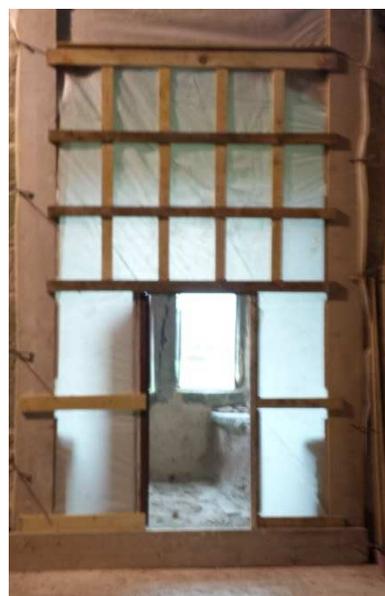
Au niveau de la fenêtre à coussiège côté Est du 3ème étage, nous installons une protection réalisée à partir des planches de palettes dont nous avons parlé au début de ce journal et d'une bâche en plastique translucide. Elle nous permettra de protéger la zone des travaux futurs mais également nous protéger des courants d'air qui ont été glaciaux pendant ce mois. Pour accéder à l'intérieur de cette fenêtre, une porte de récupération est mise en place. Il nous faudra ensuite installer des plaques d'aggloméré sur les parois pour protéger les restes d'enduits d'origine qui ont déjà subi les ravages du temps.
